Error-Code 1

Der Multifunktionsmotor ist defekt, oder erkennt seine Grundposition nicht mehr.

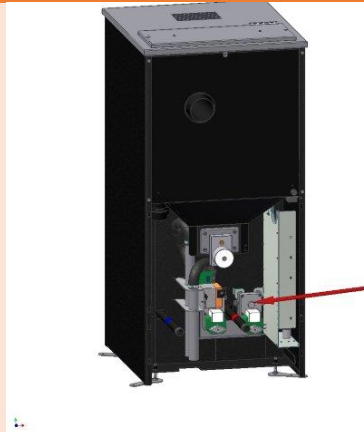
Der Multifunktionsmotor befindet sich im Kessel Hinten, links Unten.

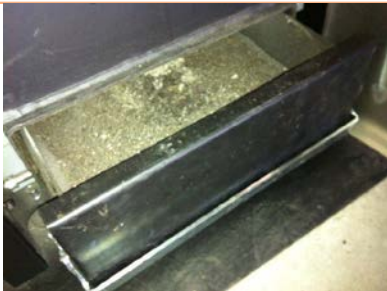
Aschenlade ist zu entleeren.

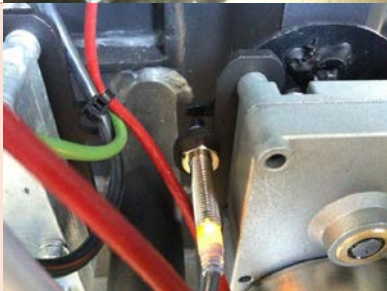
Überprüfung des Multifunktionsmotors und des Positionssensors

- Test:
Anlage auf ON und kurz stromlos machen
(Achten auf Schwergängigkeit des Übersetzungsgestänges).

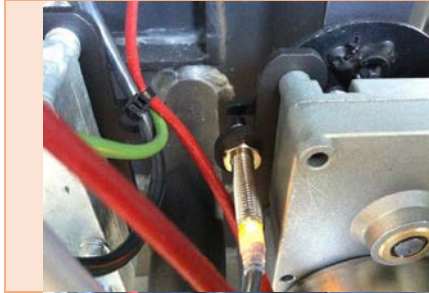
Der Led des Multifunktionsmotor leuchtet, aber er bringt kein Signal im Aggregatetest
(Verkabelungsfehler- auf Farben beim Anschluß achten)
Kabelfarben von oben nach unten (braun, schwarz, blau).

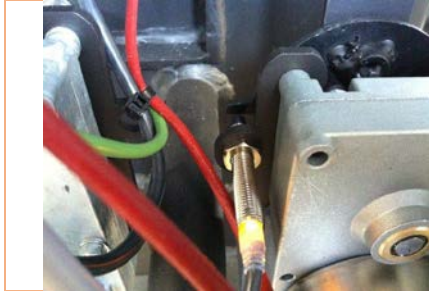
Sensor funktioniert nicht sinngemäß,
die Led Lampe leuchtet nicht richtig
(Kurzschluß über 24 Volt.
Temperaturfühler oder Sensoren haben eventuell Kabelbruch und Kontakt mit dem Kessel).
